## 事故後 6 年を経た福島第一原発の現状と今後

### －とくに 2 号機問題について－

京都大学名誉教授・大飯原発差止京都訴訟原告団長 竹本修三

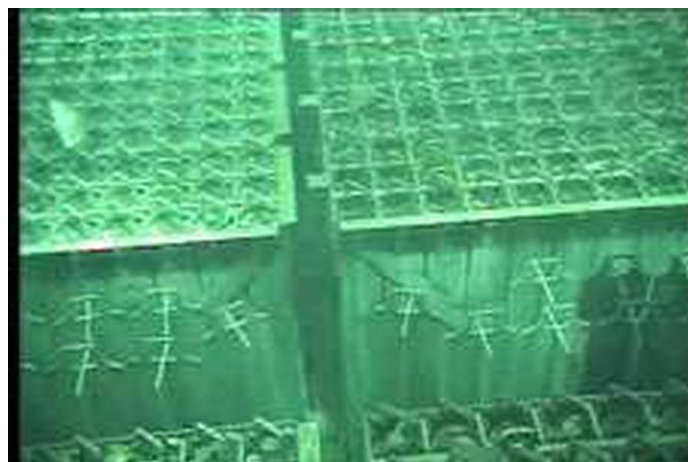
図1 4号機使用済燃料プールの状況(2011年6月)。

図1に2011年6月に原子力災害対策本部が国際原子力機関（IAEA）に提出した日本政府の報告書（2011<sup>5)</sup>）に掲載されている4号機使用済燃料プールの写真（IV-89ページ、図IV-5-12）をそのまま示してある。事故後に撮影されたこの写真では、燃料プールが完全に水に満たされているようであるが、プール内の燃料棒の配置には歪みや破損が見られ、健全な状態で保持されたとは思えない。事故当時は、建屋付近の放射線量がきわめて高く、現場の確認さえ非常に困難な状況であったため、14日から15日にかけての4号機プールの水位を示す写真は残されていないようである。15日の4号機建屋の水素爆発に、4号機プールに保管されていた燃料棒が無縁だったとは思えない。なお、3月15日9時38分に4号機建屋内で火災を確認したが、11時までに自然に鎮火した。また16日5時45分頃に再び火災の連絡があったが、6時15分に確認したところ、現場に火はなかったと東電は説明している。

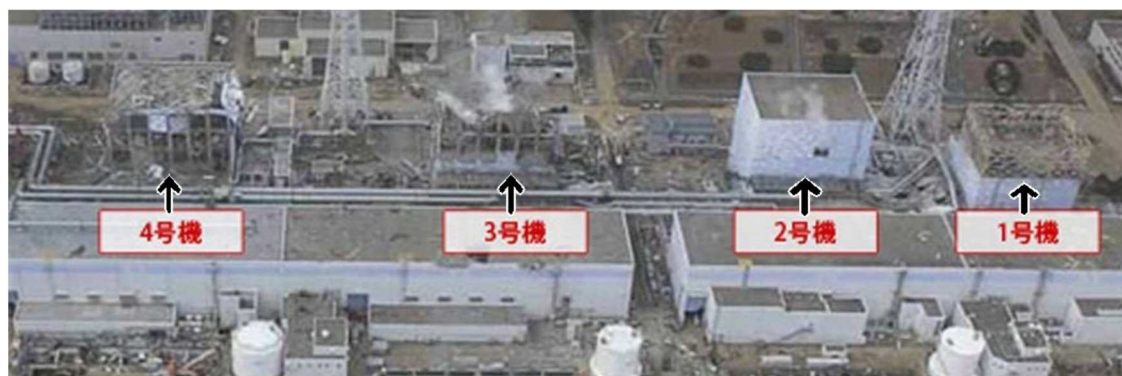
図2 地震及び津波発生後の福島第一原子力発電所（1～4号機）の外観。

図2にISEOアジア技術センター（<http://www.nsra.or.jp/isoe/index.html>）から引用した地震及び津波発生後の福島第一原子力発電所（1～4号機）の外観を示してある。1・3・4号機の原子炉建屋は、水素爆発によって屋根が吹っ飛び、内部にはがれきが散乱し、骨組みがむき出しになるという無残な姿がTVでもしばしば放映された。しかし、2号機原子炉建屋は、水素爆発を起こしておらず、ブローアウトパネルと呼ばれる最上階フロアに設置された通気孔が開いているのを除いて、たたずまいは事故前とほとんど変わっていない。なお、原子炉建屋より手前（海側）にあるタービン建屋は、地震前と同じ姿で残っている。
